# Samspill mellom gående og syklende

# Om oppdraget – samspill mellom gående og syklende

## Eksempel fra Aud Blegen Svindlands plass

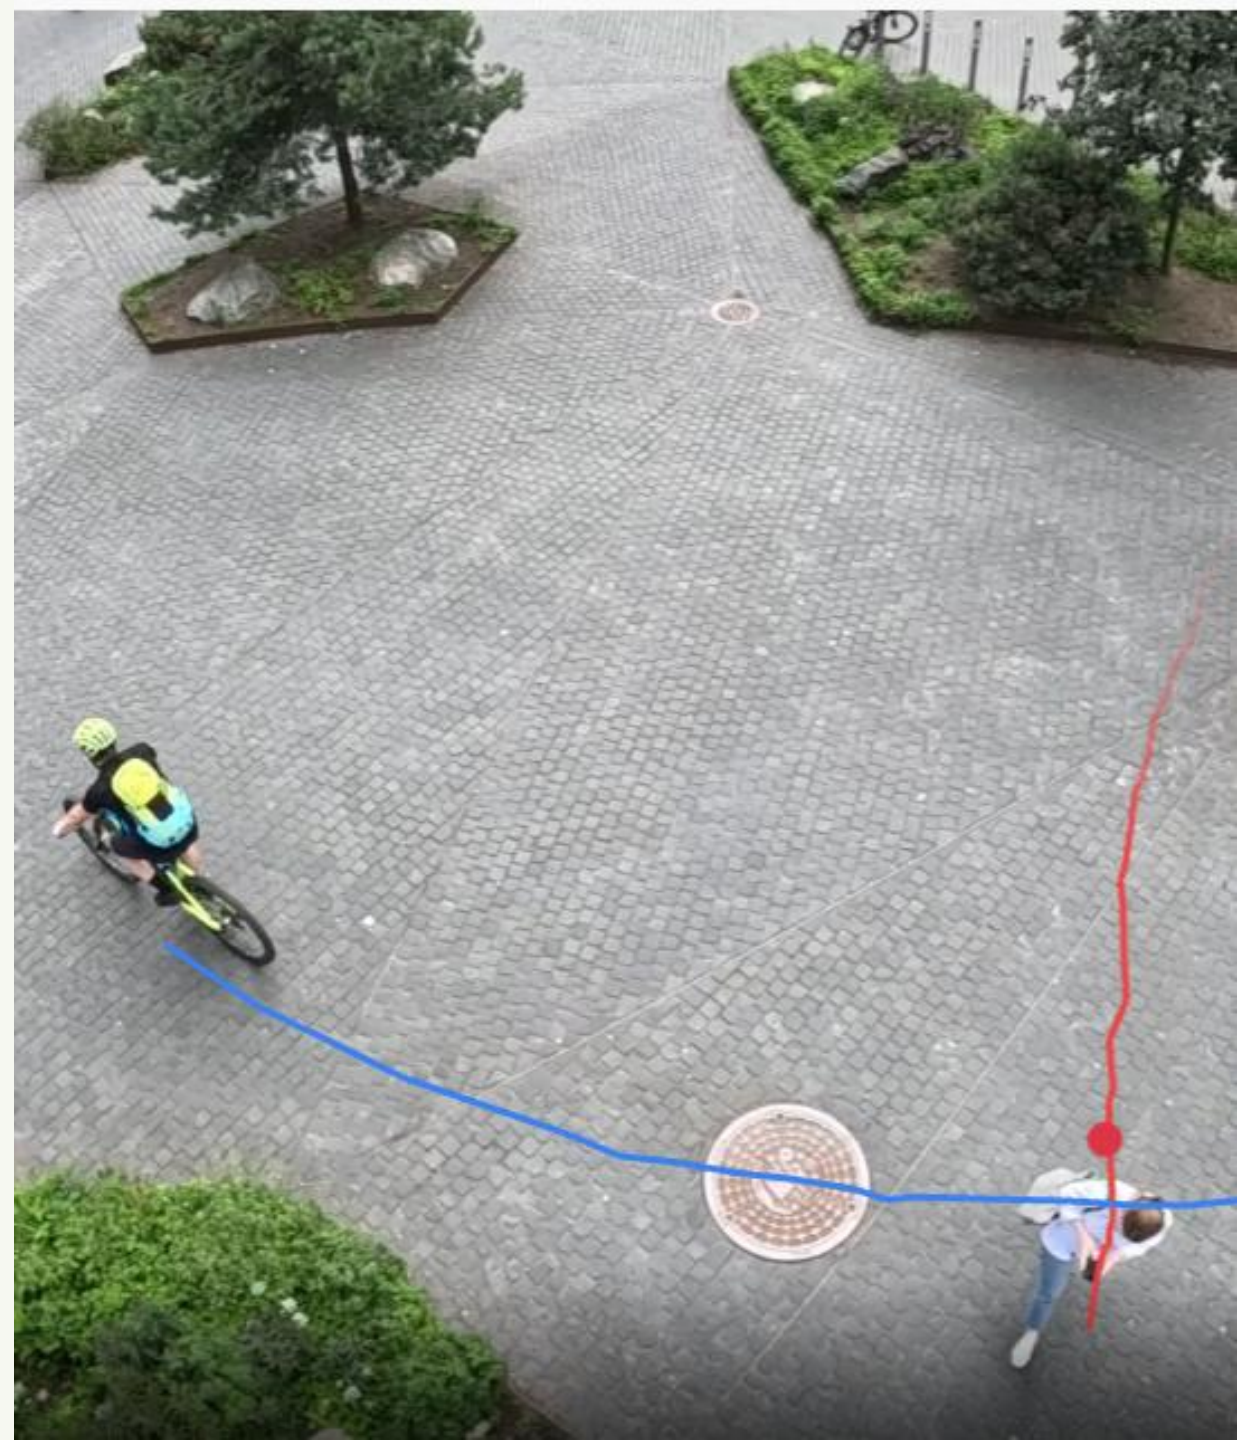
Aud Blegen Svindlands plass

- Kryssende hovedretninger på gående og syklende
- Designet av plassen splitter trasé for syklende, og fjerner manøvreringsrom
- Syklende viker for gående, men ofte ved å endre trasé
- Syklisters hastighet i snitt 20 km/t, mange opp mot 30 km/t – *oppleves farlig for gående*
